外壁・屋根調査結果 写真と解説 ①

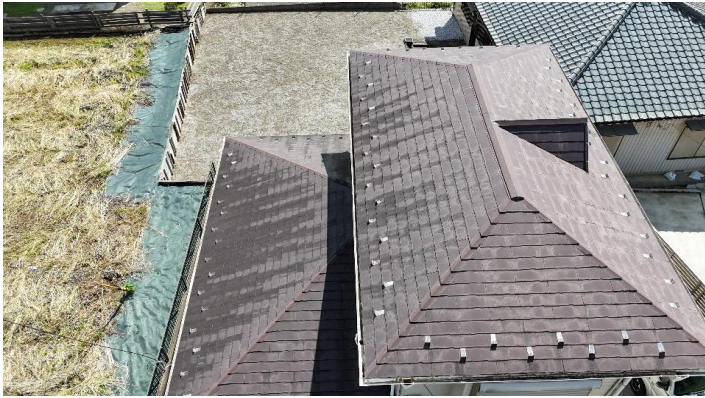
● 屋根全体写真  
退色や苔の発生が見られますが、基材の浮きやズレ、損傷はありません。

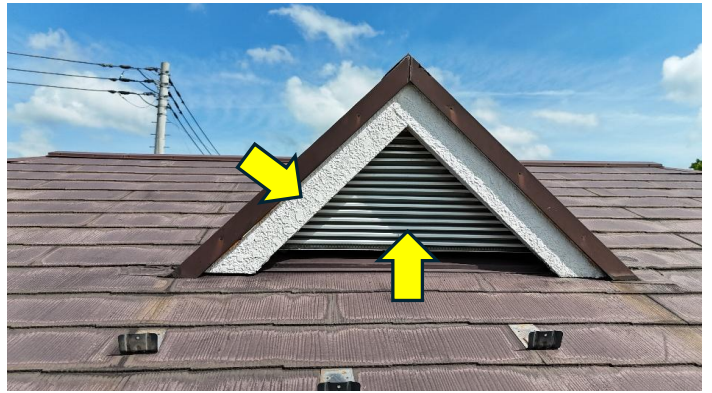
● 屋根上 鳩小屋  
破風板やガラリに退色はありますが、問題ありません。

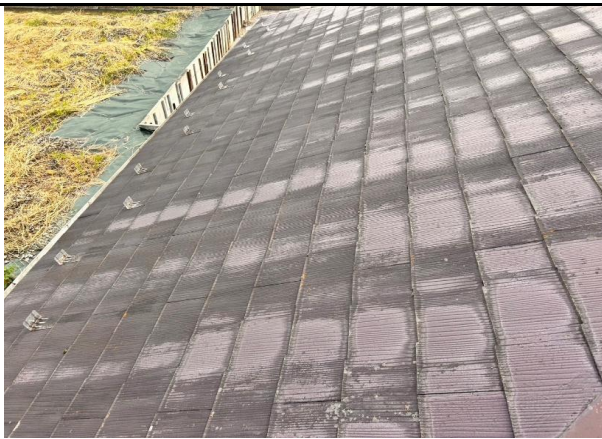
● 1階北側屋根  
退色が進んでいて、防水性が低下しています。

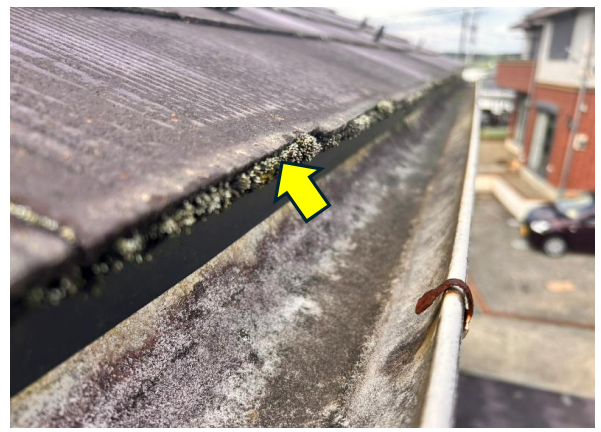
● 2階屋根 鼻先  
苔の蓄積があります。

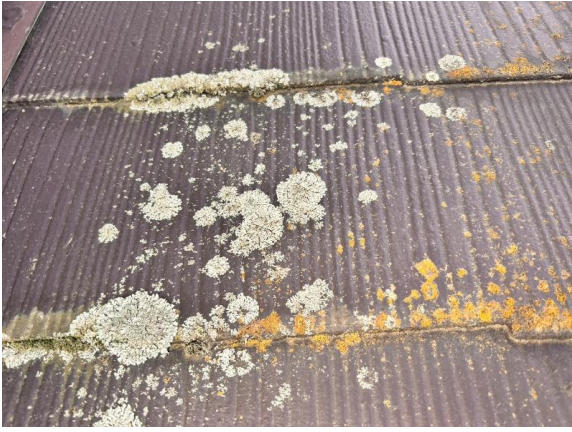
● 北側屋根  
苔の蓄積が多い場所があります。  
水はけが悪くなっています。

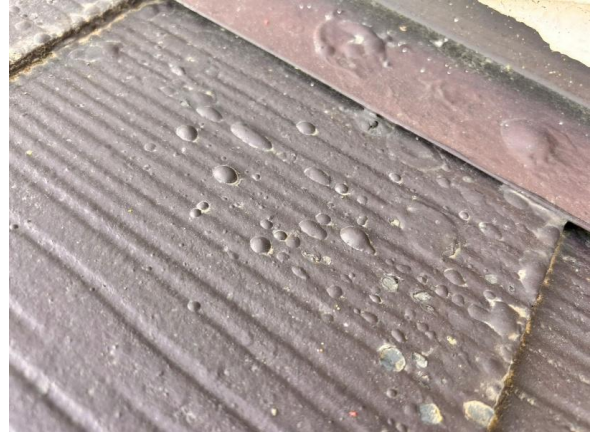
● 前回の塗装工事の施工不良が数か所あります。  
塗膜の膨れ 洗浄後の乾燥不良、塗装間隔不良  
※残った水分と温度上昇による気化で膨れ

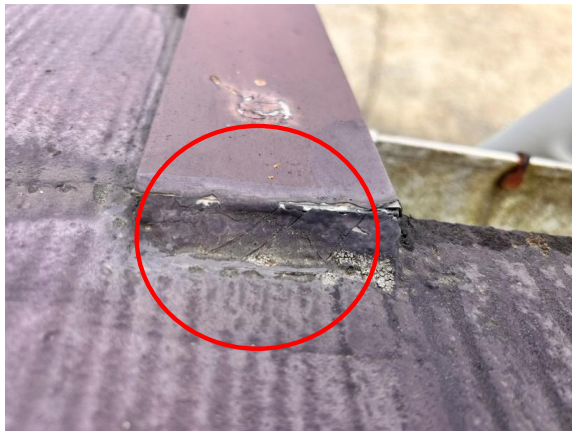
● 屋根板金の取り合いシールの劣化  
シーリング補修後 上塗り

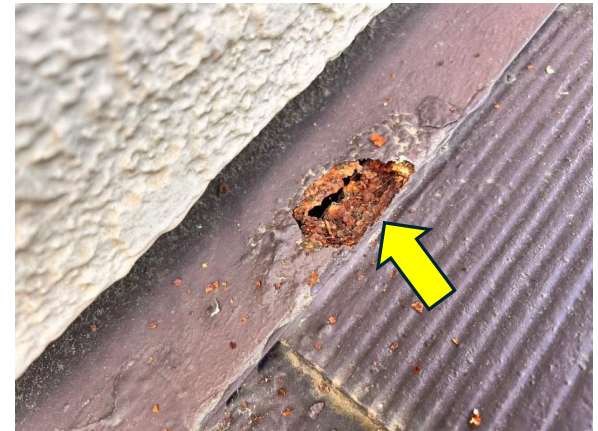
● 壁と屋根の取り合い板金が錆びて穴  
交換には外壁をはがさなければならないので  
ケレン→錆止め→アルミテープ補修→塗装

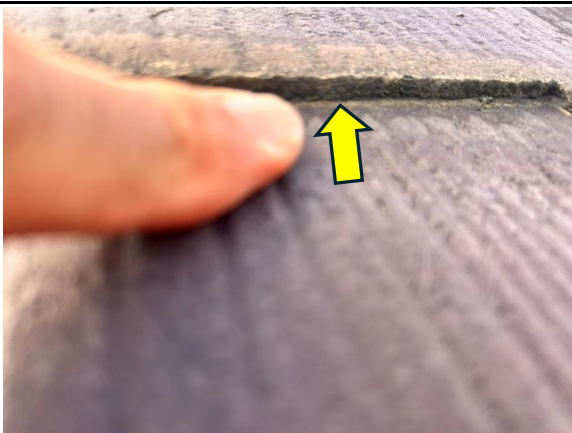
● 縁切り処理がされていません  
タスペーサー挿入 カッターでの縁切り なし  
塗料で重ね目を塞ぐと雨漏れの原因になります。

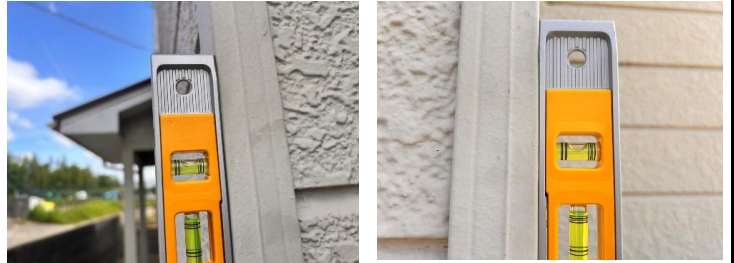
● 梁間・桁行とも傾きはありません。

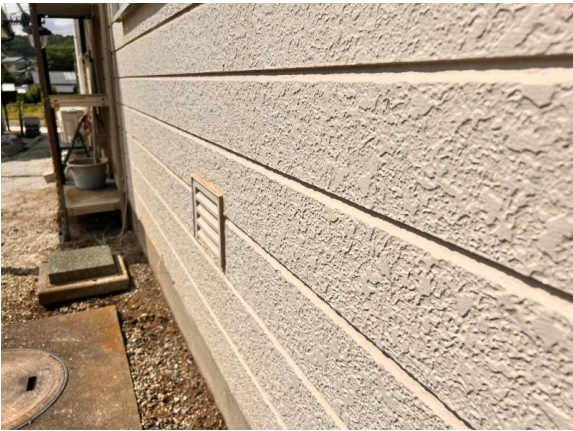
● 外壁の大きな反りや割れなどはありません。

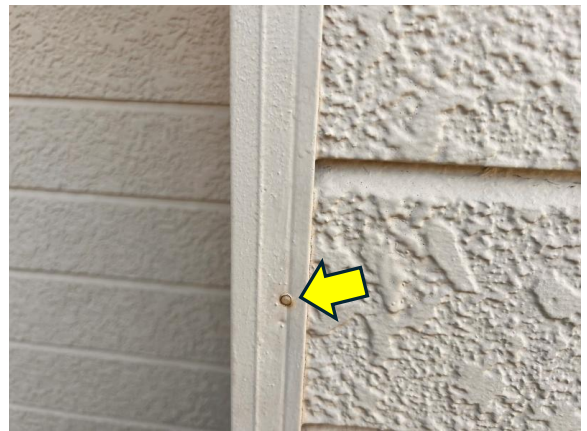
● 外壁コーナー部材 釘頭にサビはありますが  
 基材に問題ありません。

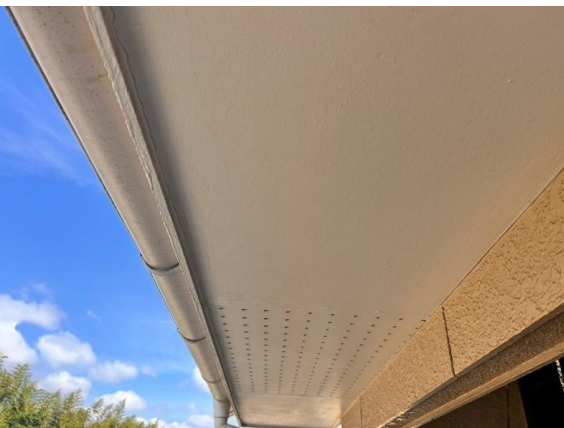
● 軒天  
 屋根からの漏水はありません

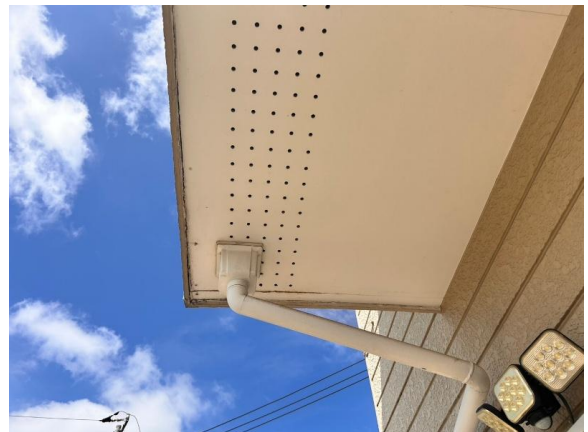
● バルコニー下 軒天  
 バルコニー防水部からの漏水はありません

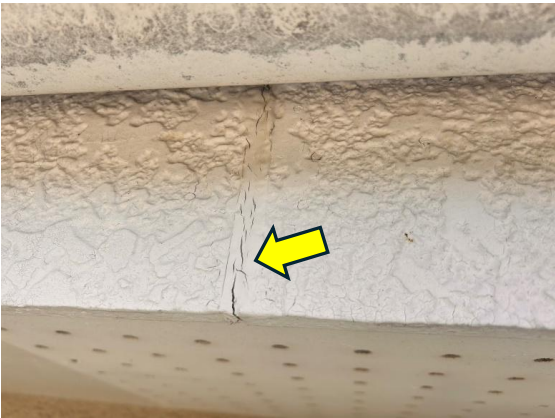
● 破風板 塗膜の退色があります。  
継ぎ目 目地のシールが劣化して切れています

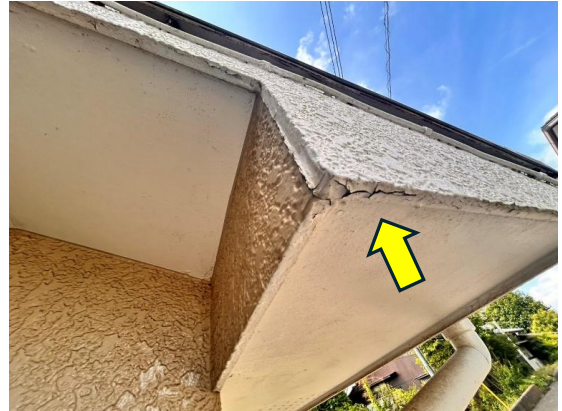
● 破風板 塗膜の割れとハガレがあります

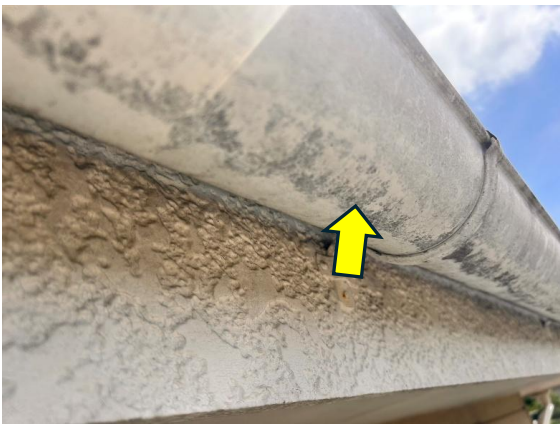
● 雨樋 (軒樋)  
汚れがあります

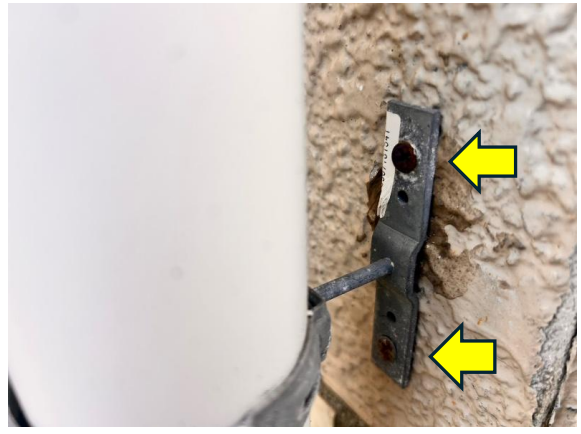
● 雨樋 (縦樋)  
金物にサビが発生しています  
錆止め後に外壁塗装します

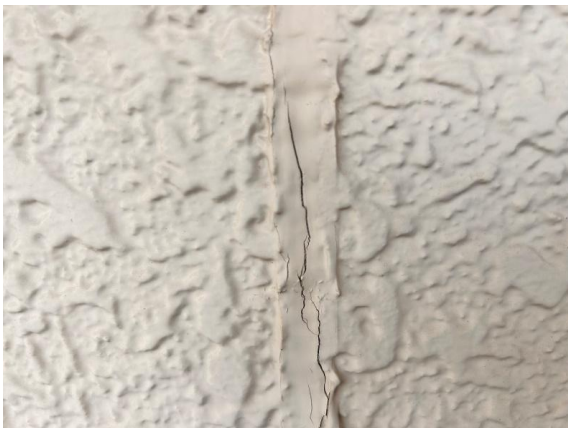
● 外壁目地 経年劣化でひび割れをしています  
既存のシールを撤去した後にシーリングを  
打ち直します

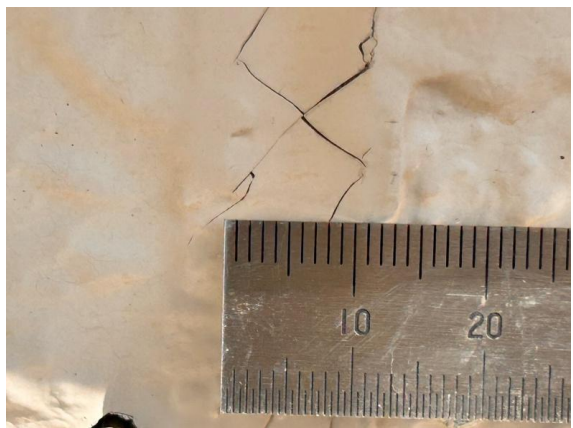
● 外壁目地  
幅10mmあるので基準をクリアー
