外壁・屋根塗装工事 写真と解説 ②

外壁・屋根塗装工事 写真と解説 ③

外壁・屋根塗装工事 写真と解説 ⑦

外壁・屋根塗装工事 写真と解説 ⑧

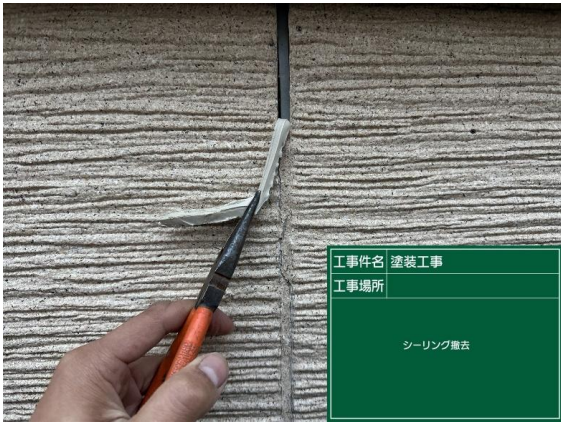
工事件名 塗装工事
工事場所
シーリング撤去

● シール工事
目地 既存シリコン撤去

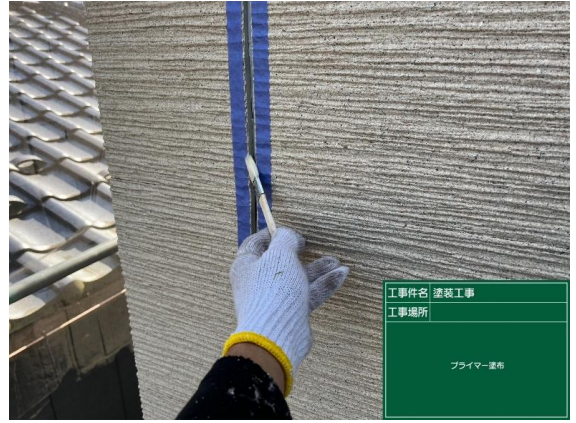
工事件名 塗装工事
工事場所
プライマー塗布

● シール工事
プライマー塗布

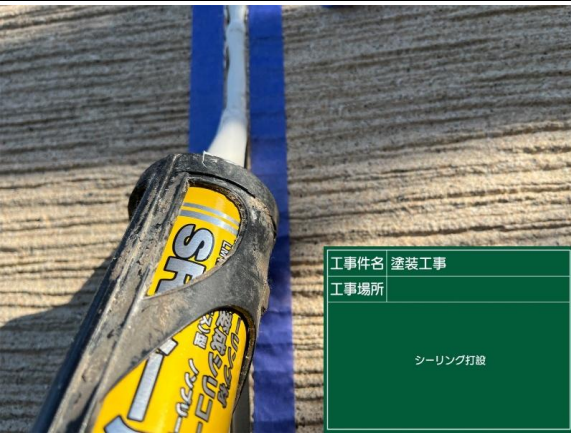
工事件名 塗装工事
工事場所
シーリング打設

● シール工事
目地 シーリング打設

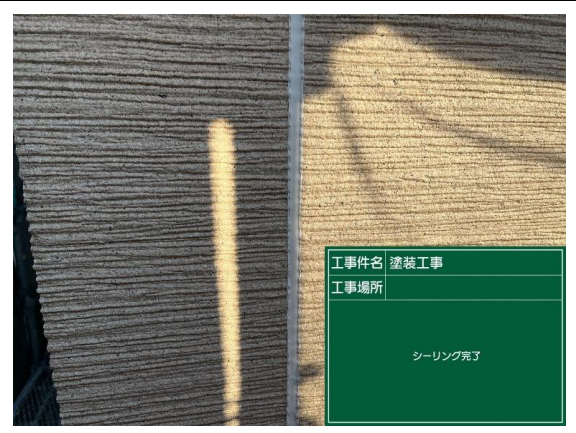
工事件名 塗装工事
工事場所
シーリング完了

● シール工事
目地 シーリング完了

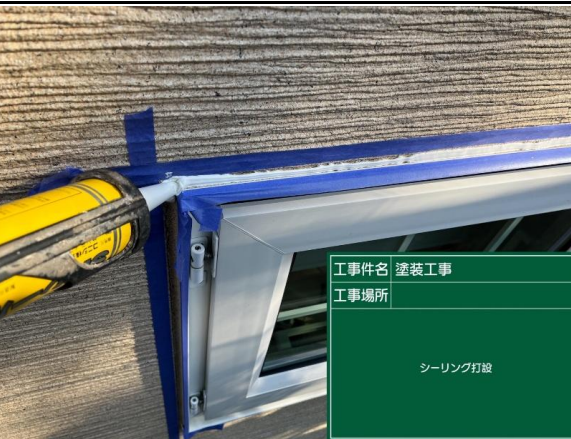
工事件名 塗装工事
工事場所
シーリング打設

● シール工事
サッシ廻り シーリング打設

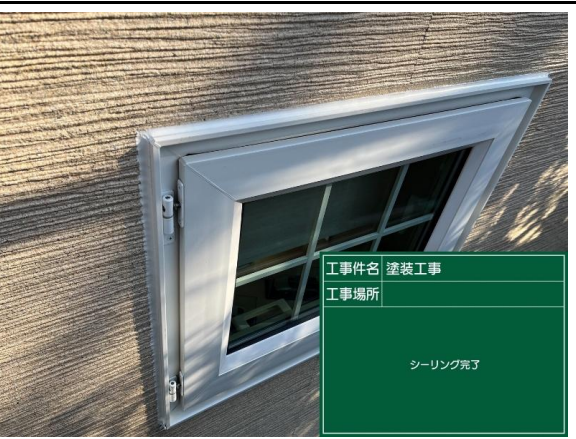
工事件名 塗装工事
工事場所
シーリング完了

● シール工事
サッシ廻り シーリング完了

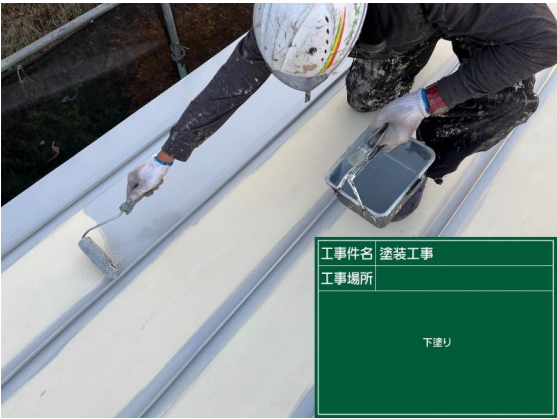
● 屋根
下塗り 錆止め グレー

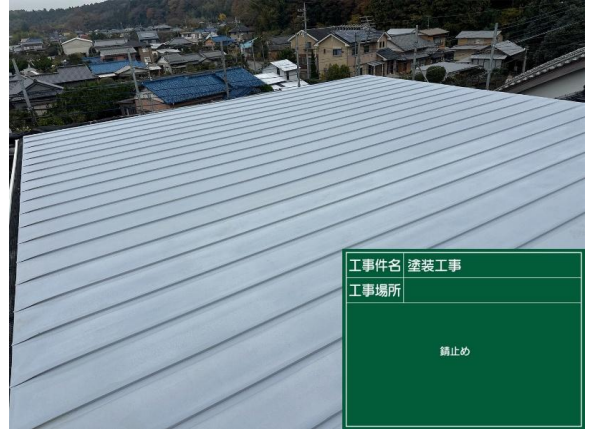
● 屋根
下塗り完了

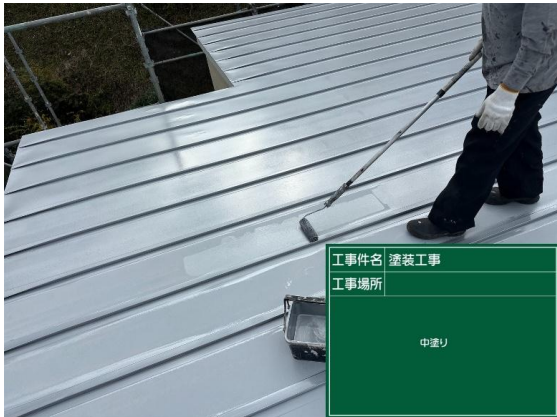
● 屋根
中塗り シルバー

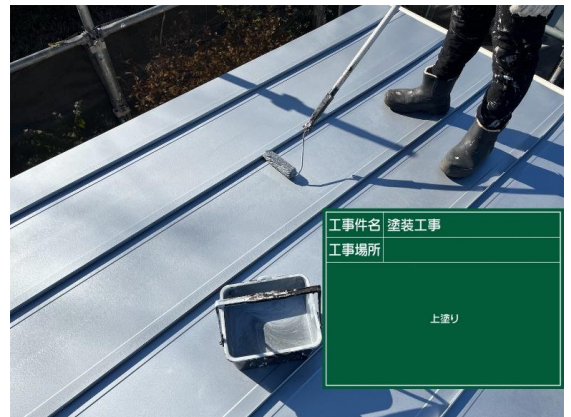
● 屋根
上塗り シルバー

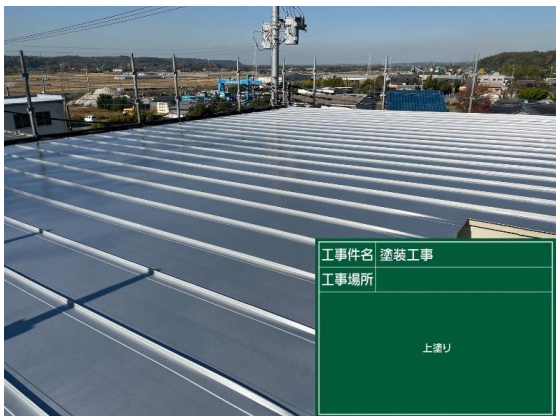
● 屋根
上塗り完了

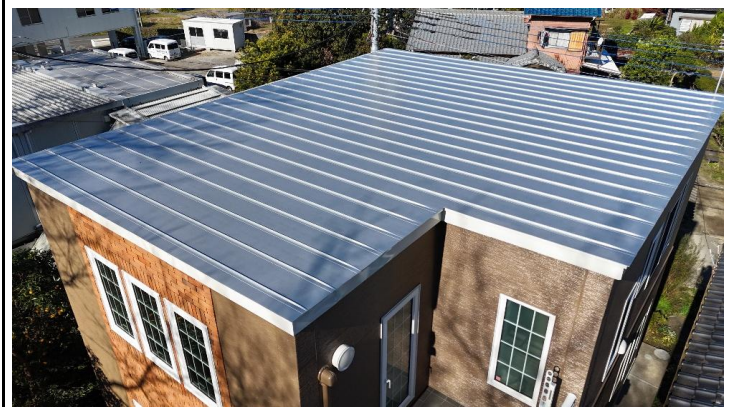
● 屋根
施工後

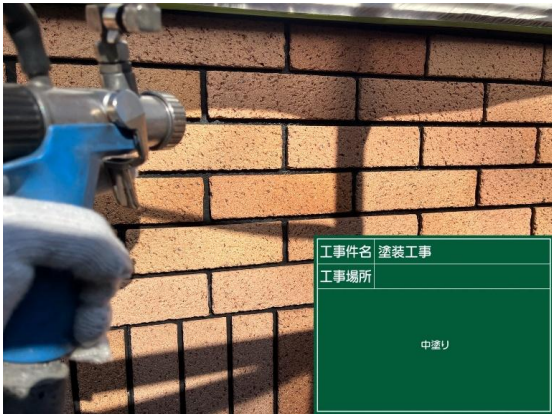
● 外壁 タイル面
中塗り タイルフレッシュ クリヤー

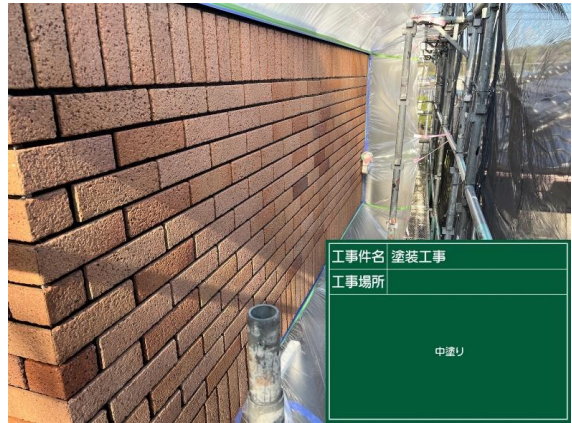
● 外壁 タイル面
中塗り完了
やや濡れ色に (吸い込み止め)

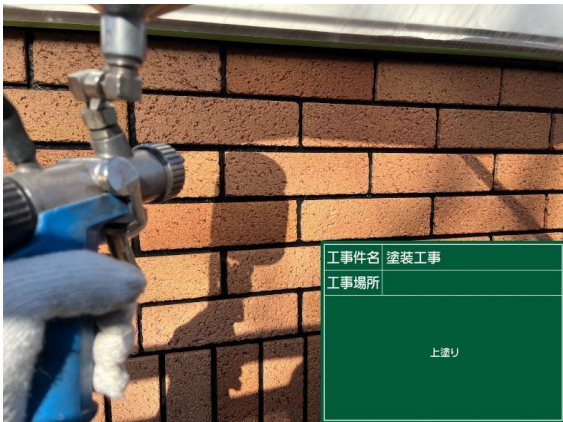
● 外壁 タイル面
上塗り タイルフレッシュ クリヤー

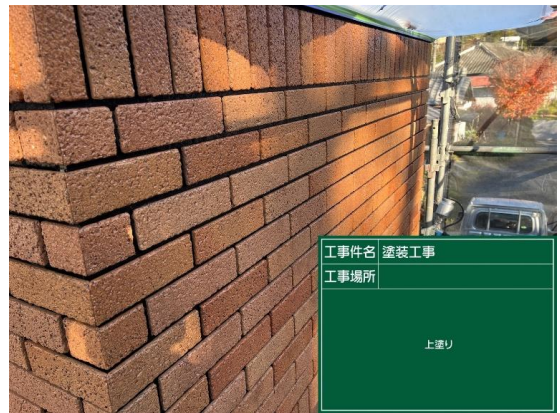
● 外壁 タイル面
上塗り完了
濡れ色が濃くなり表面にクリヤー層で保護

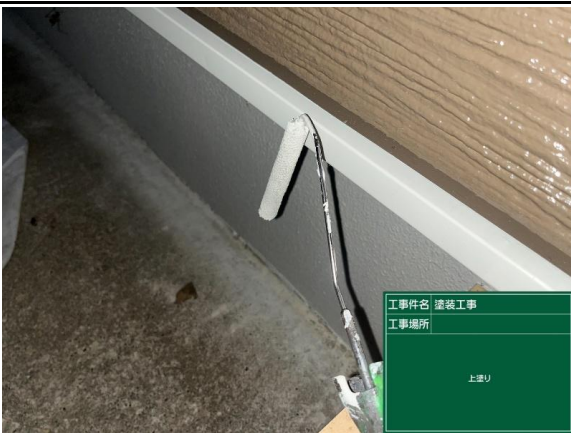
● 土台水切り
上塗り

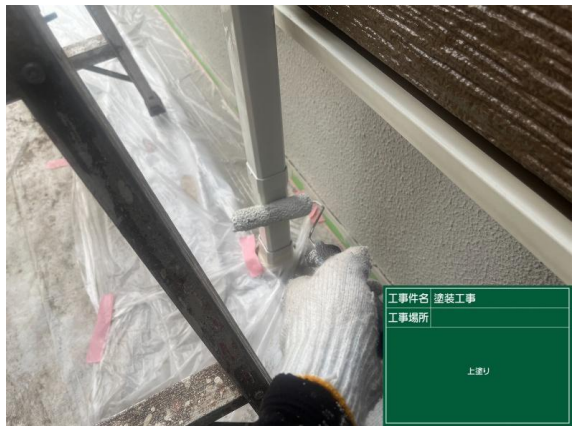
● 雨樋 (縦樋)
上塗り

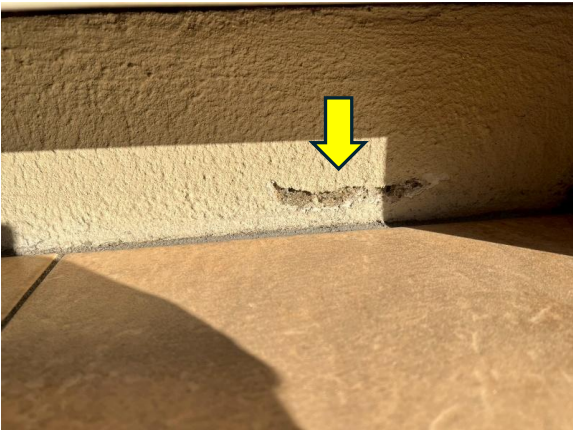
● 基礎
モルタル欠損部

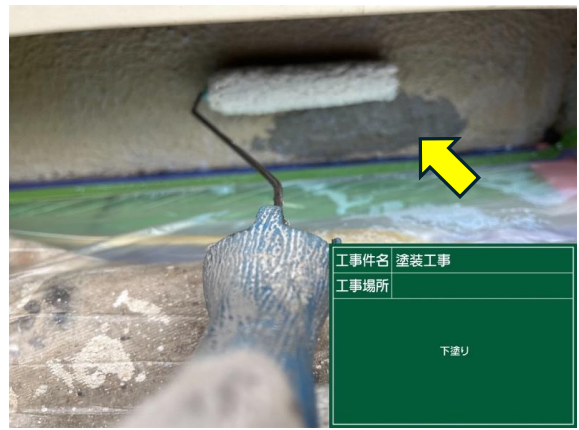
● 基礎 モルタル欠損部
ポリマーセメントモルタル補修
下塗り エポキシ樹脂シーラー

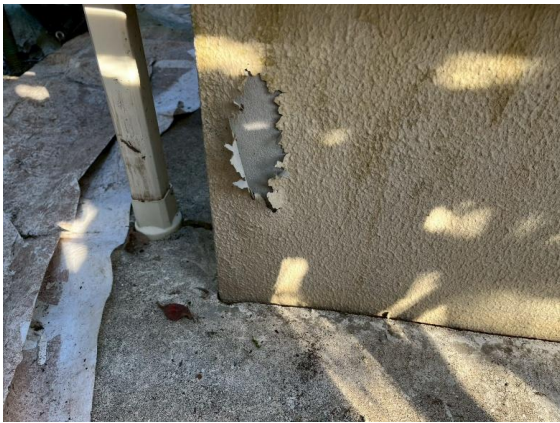
● 基礎
塗膜のハガレ部分

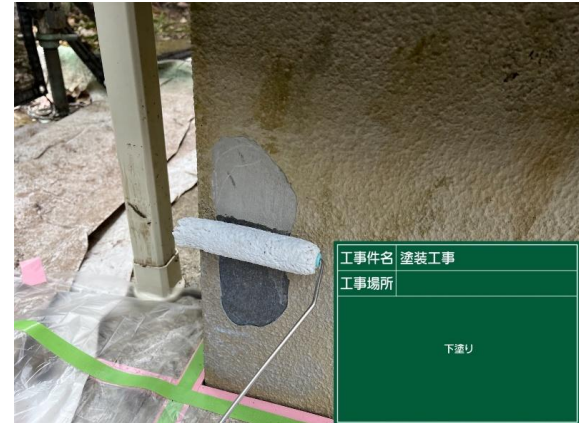
● 基礎 塗膜のハガレ部分
下塗り エポキシ樹脂シーラー

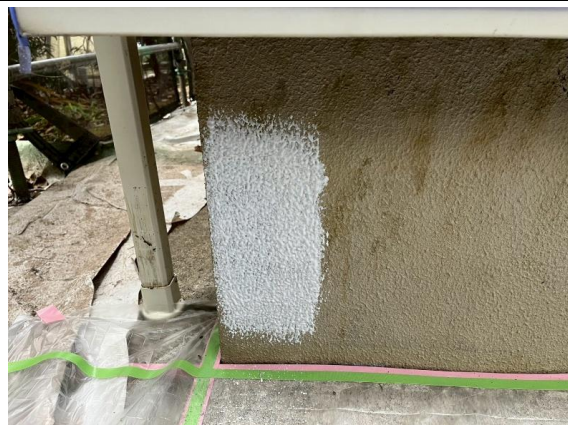
● 基礎 塗膜のハガレ部分
既存模様合わせ 主材塗り
レナラックローラー用

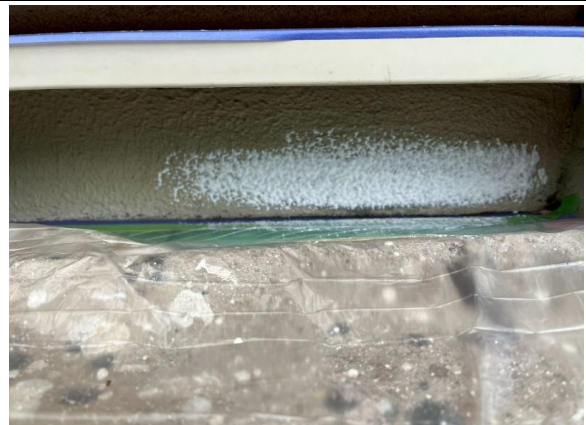
● 基礎 塗膜のハガレ部分
既存模様合わせ 主材塗り
レナラックローラー用

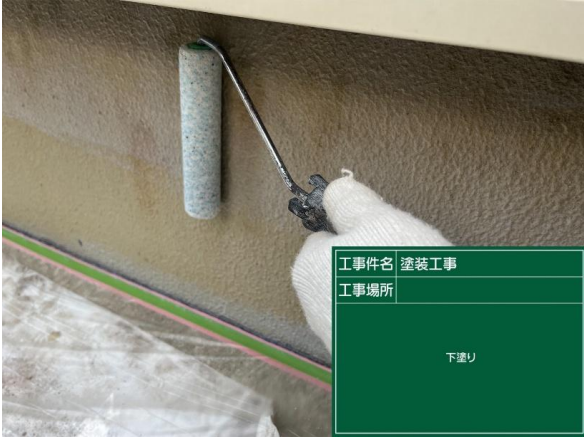
工事件名	塗装工事
工事場所	
下塗り

● 基礎
下塗り

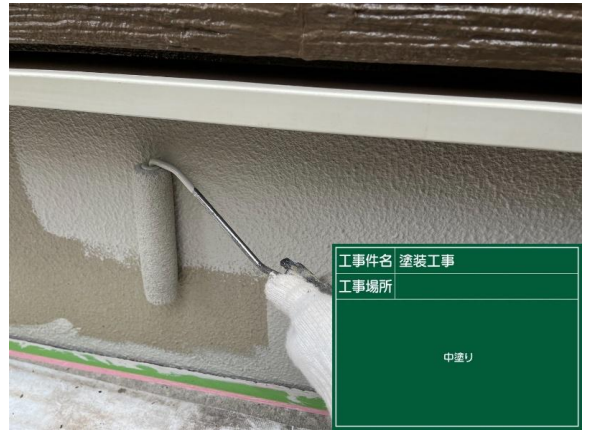
工事件名	塗装工事
工事場所	
中塗り

● 基礎
中塗り

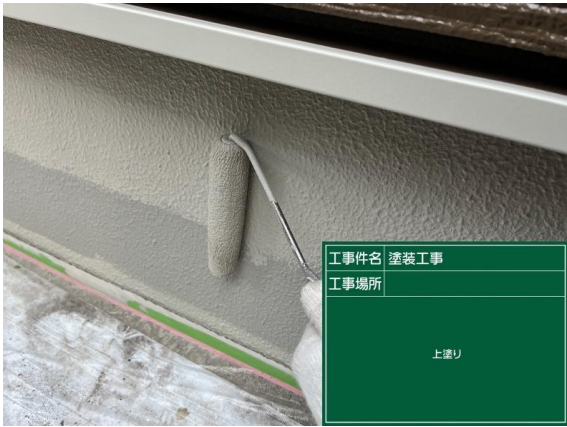
工事件名	塗装工事
工事場所	
上塗り

● 基礎
上塗り

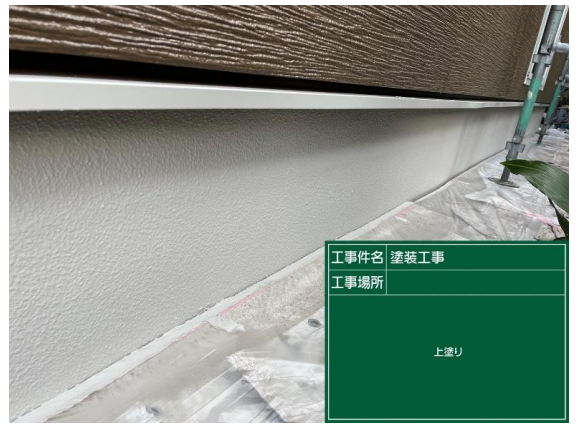
工事件名	塗装工事
工事場所	
上塗り

● 基礎
上塗り完了

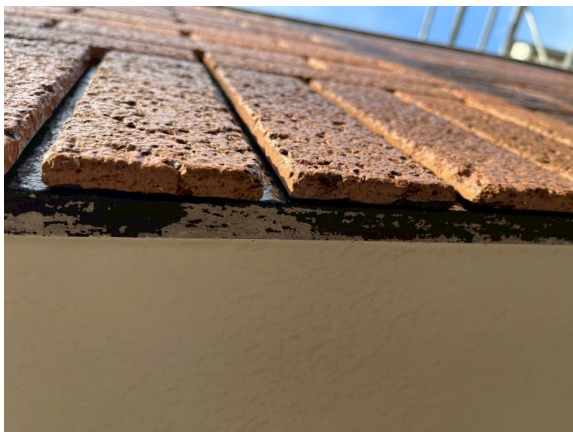
● 玄関上 タイル面下地のボード
塗膜のハガレがありました

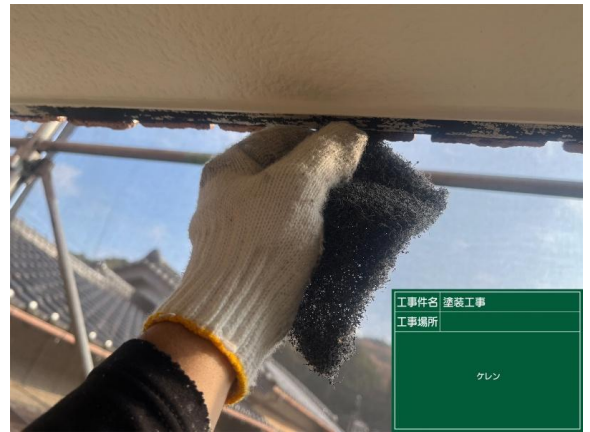
工事件名	塗装工事
工事場所	
ケレン

● 玄関上 タイル面下地のボード
ケレン
